Datos oficiales (que no aparecen en los medios) sobre la situación de colapso socioeconómico y habitacional que padece el Casco

SEGUNDA PARTE: LA SITUACIÓN HABITACIONAL

A) Cuchillería 45, o cuando la instalación de un ascensor termina en desalojo y derribo (y eso que teóricamente había pasado la ITE)

B) El caso de Nueva Dentro 21-23 o la negligencia, la desidia, el despilfarro y el actuar temerario municipal

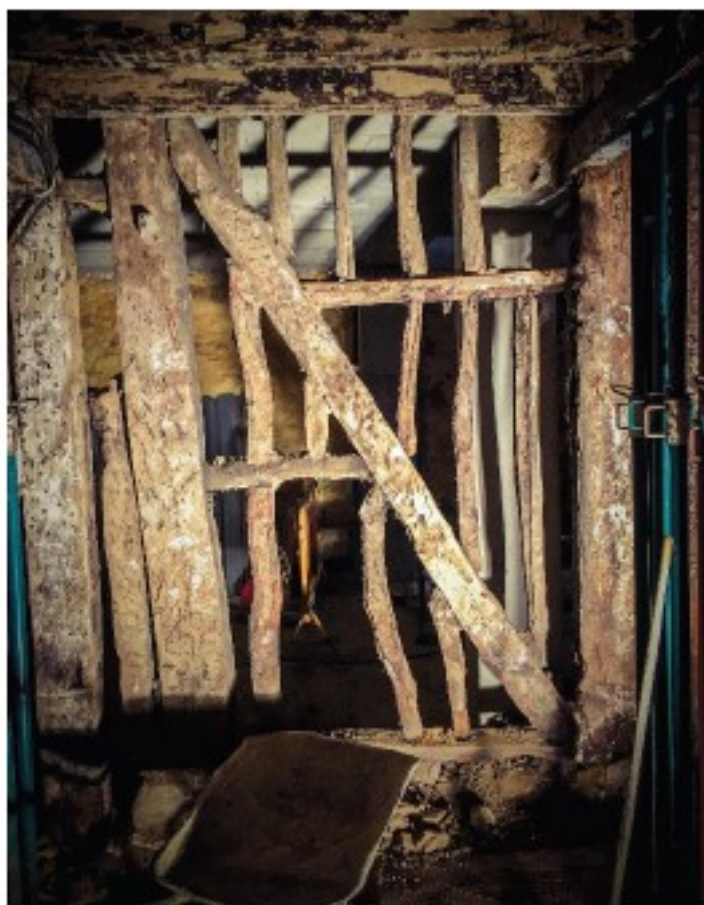
Entramado de madera de la medianera con el número 43.

(...) descubriendo que la estructura de madera que conformaba el entramado en un 90% no estaba en carga y se podía mover con facilidad. La estructura presentaba fuertes desplomes en sus pilares y la humedad alcanzaba en algún punto hasta el 100%

Ante ello se decidió realizar un apuntalamiento preventivo de emergencia, paralizar las obras y desalojar a las dos familias que vivían en el edificio, que son realojadas en dos viviendas de Ensanche 21 mediante el pago de un alquiler social.

Una posterior inspección descubre aún más afecciones graves del edificio a las que eran totalmente ajenas las personas propietarias, incluida Ensanche 21: falta de continuidad en las cargas, desplazamiento de la caja de la escalera y abombamiento de la medianera con el edificio contiguo. Y aquí es cuando surge una duda trascendental: ¿había pasado la ITE el edificio?, porque ya hemos visto que la arquitecta nos contaba cómo para conseguir la subvención para la instalación del ascensor “*se pidió la oportuna licencia y el correspondiente expediente de ayudas a la Rehabilitación en Ensanche 21 y Gobierno Vasco*” y según la normativa de la ITE que recoge esta “[Guía rápida de la ITE](#)” del Gobierno Vasco, es obligatorio pasarla antes de solicitar la ayuda:

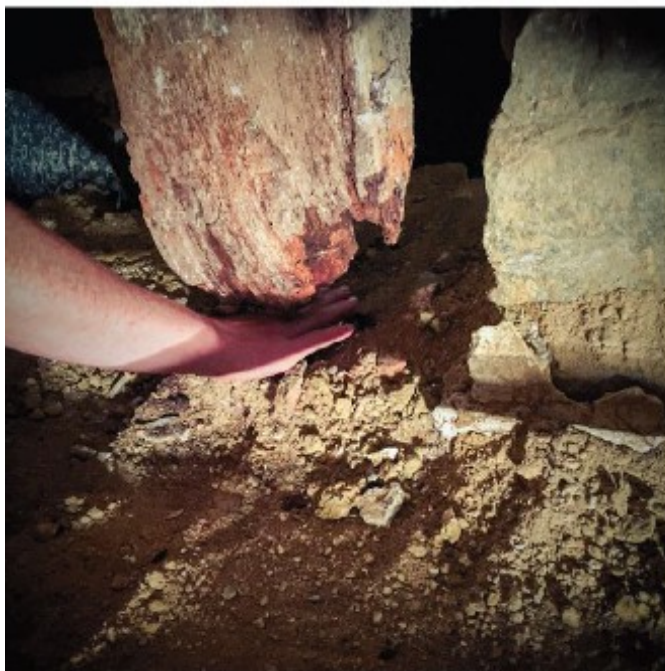
La situación de la planta baja, una de las que es propiedad de Ensanche 21 era la siguiente:

Pilar podrido y en vuelo en medianera con el número 43 en planta baja.

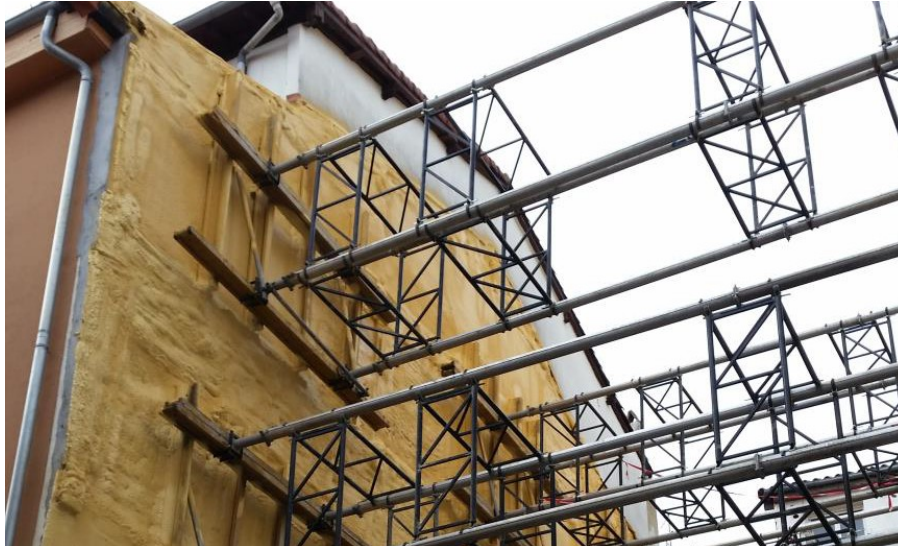
A la hora de redactar estas líneas la imagen de los antiguos edificios de Nueva Dentro 21 y 23 es la misma que esta que recoge la arquitecta de Ensanche 21 en su informe:

se realizó el Proyecto Básico por parte de Ensanche 21, solicitando la subvención para la defensa y protección del Patrimonio cultural Vasco, concediendo a Ensanche 21 la cantidad de 120.000 €. La realidad fue que solo se pudo ejecutar la parte correspondiente al derribo en los plazos señalados, lo que supuso una subvención de 40.000 €. Dada la coyuntura de crisis y con el Proyecto de Ejecución redactado se está a la espera de la convocatoria de subvención para la defensa del patrimonio que va a realizar el Gobierno Vasco en breve para poder asumir las labores de reedificación.

A las 13.36 horas, un nuevo aviso alertó de que había otra vivienda de la que se podía caer parte del alero. Los bomberos retiraron unas tablas con peligro de desprenderse del edificio número 21 y parte del 23, situadas en la calle Nueva Dentro.
